DM 125/2022 – Lavori di messa in sicurezza del ponte al Km 15+226 della Sp 105 " Di Monte Cabbia"

Relazione materiali ANTE intervento

Relazione sui materiali ESISTENTI E RAPPORTO DI PROVA

RAPPORTO DI PROVA: N. AT099IS/26
Sulmona, li 19.03.2026

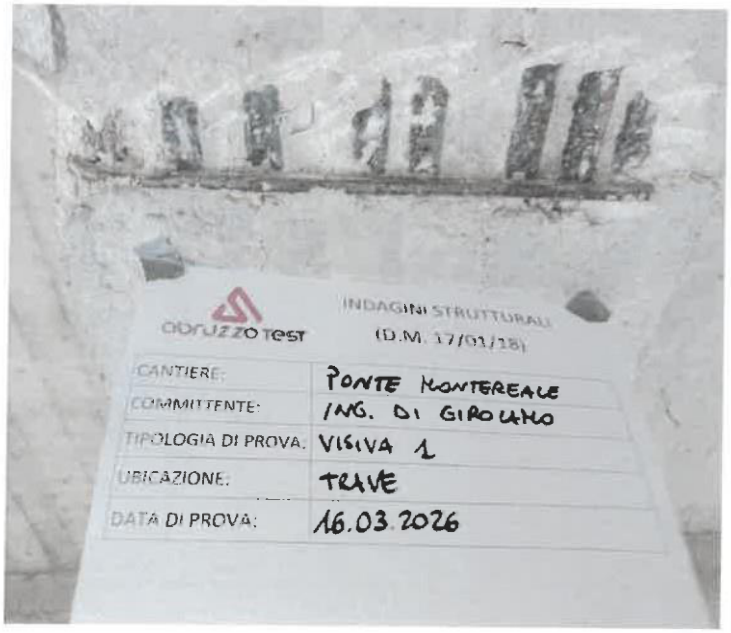
INDAGINE PACOMETRICA E VISIVA PA1 – TRAVE

CARATTERISTICHE GEOMETRICHE		NOTE RELATIVE ALL'ELEMENTO STRUTTURALE	
A =	40 cm	Armature rilevate:	n.8 Ø 20mm (sezione quadrata)
B =	100 cm	Staffe - passo:	Ø 10 (sezione quadrata) ≈ 20 cm
B'-A'=	100 cm	Spessore copriferro:	≈ 2,0 cm
NOTE:	-

INDAGINE VISIVA V1 – TRAVE

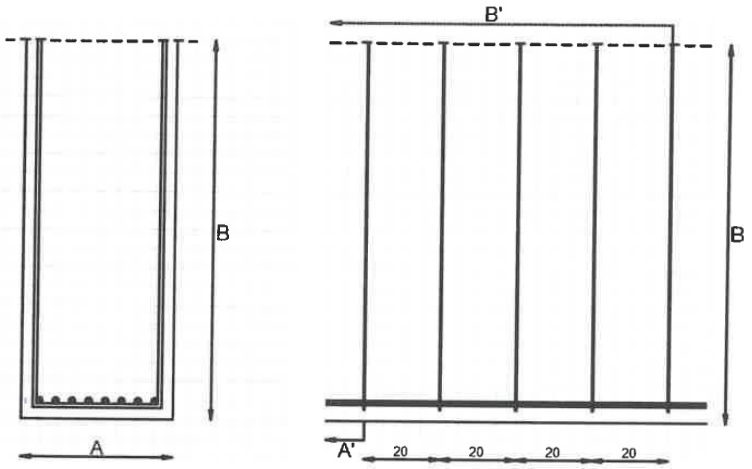
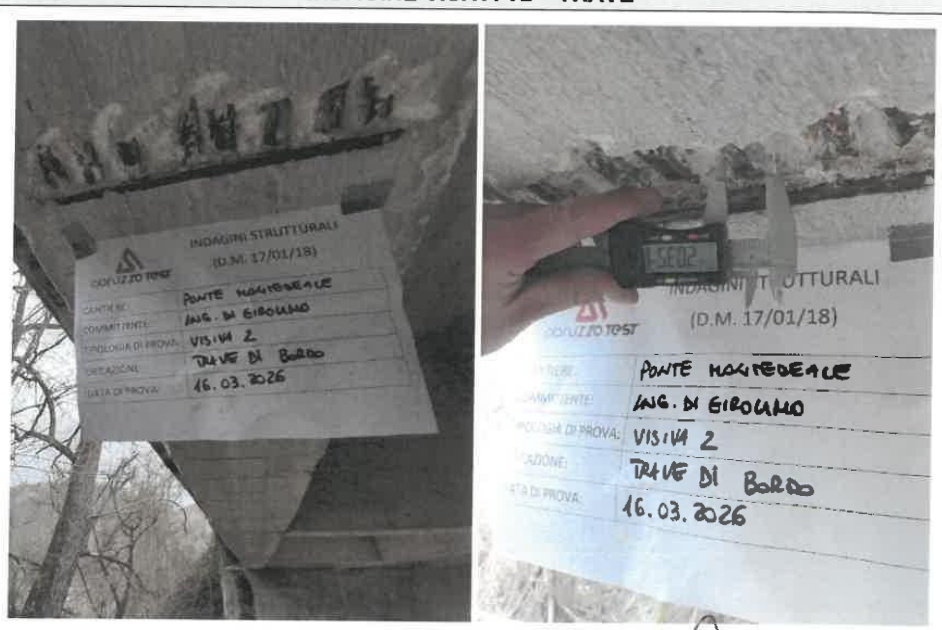
INDAGINE PACOMETRICA E VISIVA PA2 – TRAVE

CARATTERISTICHE GEOMETRICHE		NOTE RELATIVE ALL'ELEMENTO STRUTTURALE	
A =	40 cm	Armature rilevate:	n.8 Ø 20mm (sezione quadrata)
B =	100 cm	Staffe - passo:	Ø 10 (sezione quadrata) ≈ 20 cm
B'-A'=	100 cm	Spessore copriferro:	≈ 2,0 cm
NOTE:	-

INDAGINE VISIVA V2 – TRAVE
